N° HY253291LOC

Désignation: Visseuse à Batterie

Modèle: LGX-1000

N° série : 46230253

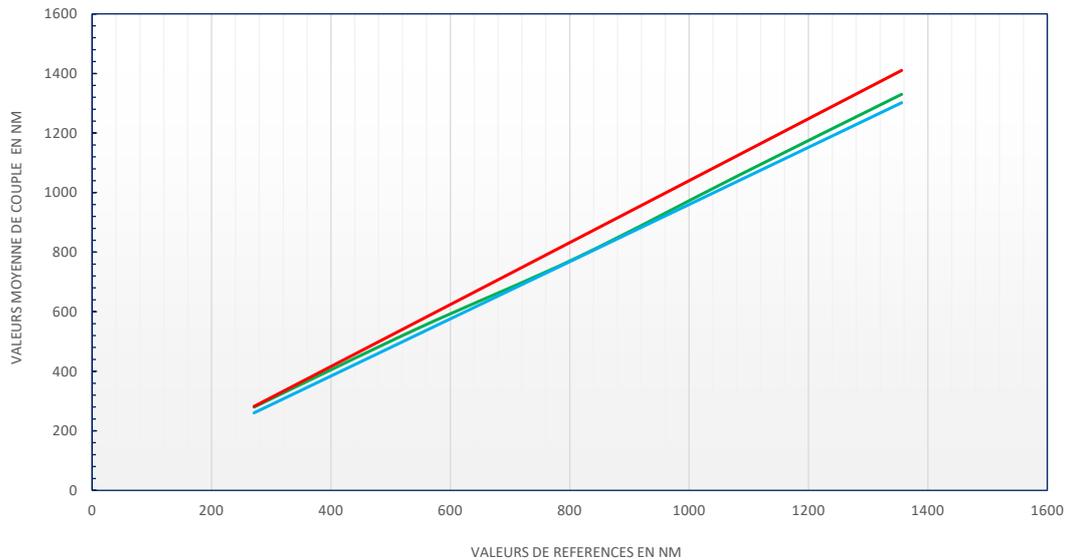
Expression des moyennes relevées sous forme de courbe

Valeur de référence théoriques	Valeur de référence mesurée	Mini -4%	Maxi +4%	Résultats (en Nm) après Maintenance					Moyenne (en N.m)
20,0%	271,20	271	260	282	282	280	278	280	279	280
40,0%	542,40	542	521	564	544	543	537	539	542	541
60,0%	813,60	814	781	846	784	786	782	783	781	783
80,0%	1084,80	1085	1041	1128	1053	1062	1065	1057	1061	1060
100,0%	1356,00	1356	1302	1410	1321	1333	1335	1329	1332	1330
