CONFIRMATION METROLOGIQUE
ETALONNAGE AVEC CONSTAT DE VERIFICATION

N° HY252371

Désignation: Visseuse à Batterie

Modèle: **LST - 1200**

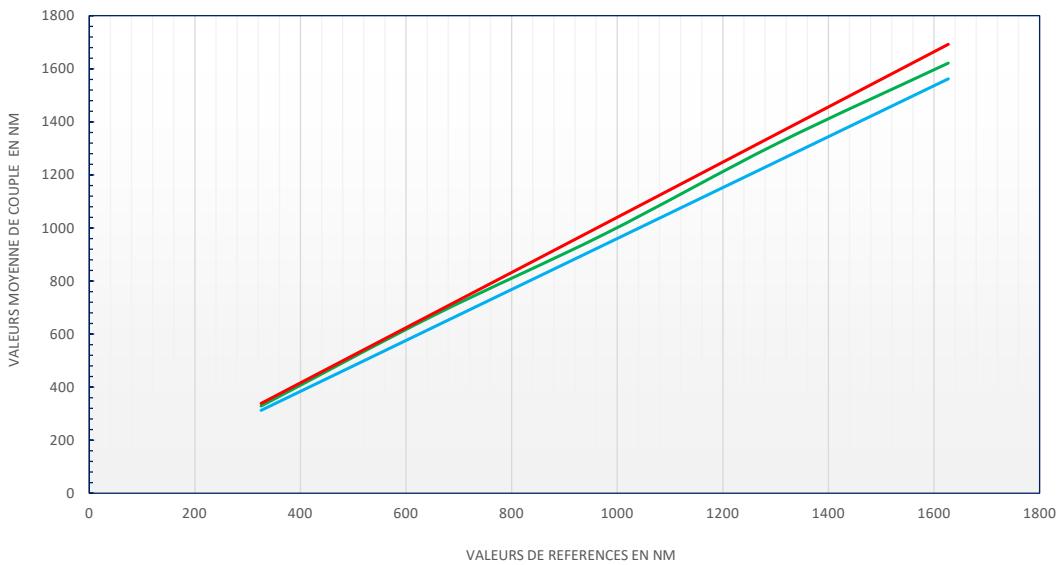
Valeur de référence théoriques	Valeur de référence mesurée	Mini -4%	Maxi +4%	Résultats (en Nm) après Mise en service						Moyenne (en N.m)
				330	326	331	329	327		
20,0%	325,40	325	312	338	330	326	331	329	327	329
40,0%	650,80	651	625	677	663	667	674	668	671	669
60,0%	976,20	976	937	1015	975	989	961	978	983	977
80,0%	1301,60	1302	1250	1354	1325	1302	1320	1317	1321	1317
100,0%	1627,00	1627	1562	1692	1604	1617	1637	1619	1629	1621

Expression des moyennes relevées sous forme de courbe
