## HYTORC HUSTACH

N° HY252391LOC

Désignation: Visseuse à Batterie

Modèle: LST - 3000

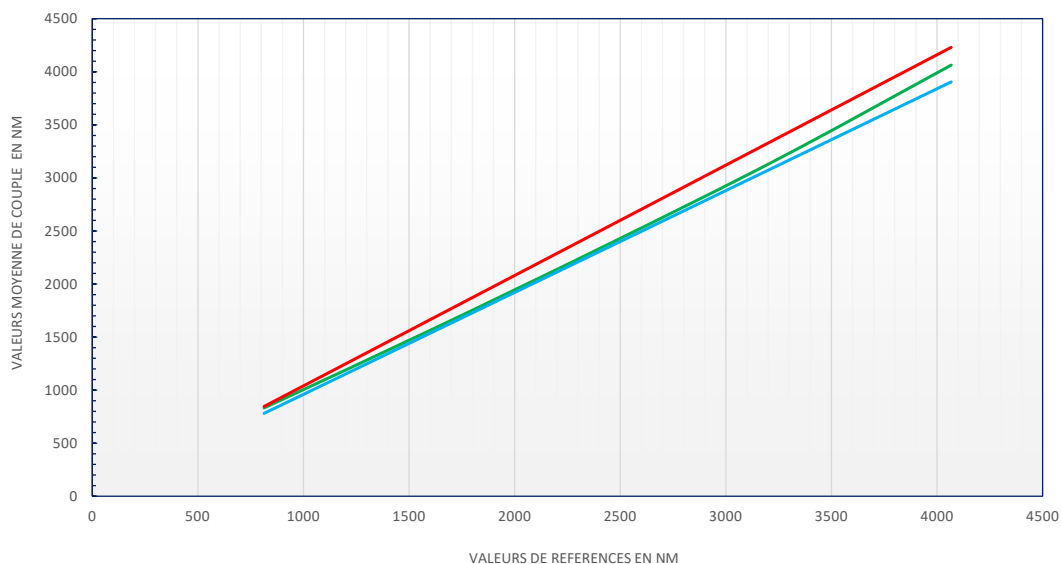
### Expression des moyennes relevées sous forme de courbe

Valeur de référence théoriques	Valeur de référence mesurée	Mini -4%	Maxi +4%	Résultats (en Nm) après Maintenance					Moyenne (en N.m)
20,0%	813,40	813	781	846	842	820	837	828	833	832
40,0%	1626,80	1627	1562	1692	1575	1627	1572	1587	1582	1589
60,0%	2440,20	2440	2343	2538	2368	2371	2373	2375	2370	2371
80,0%	3253,60	3254	3123	3384	3218	3163	3178	3185	3175	3184
100,0%	4067,00	4067	3904	4230	4067	4060	4058	4061	4066	4062
