N° HYT253431

Désignation: Visseuse à Batterie

Modèle: LST - 1200

### Expression finale des résultats de la confirmation métrologique

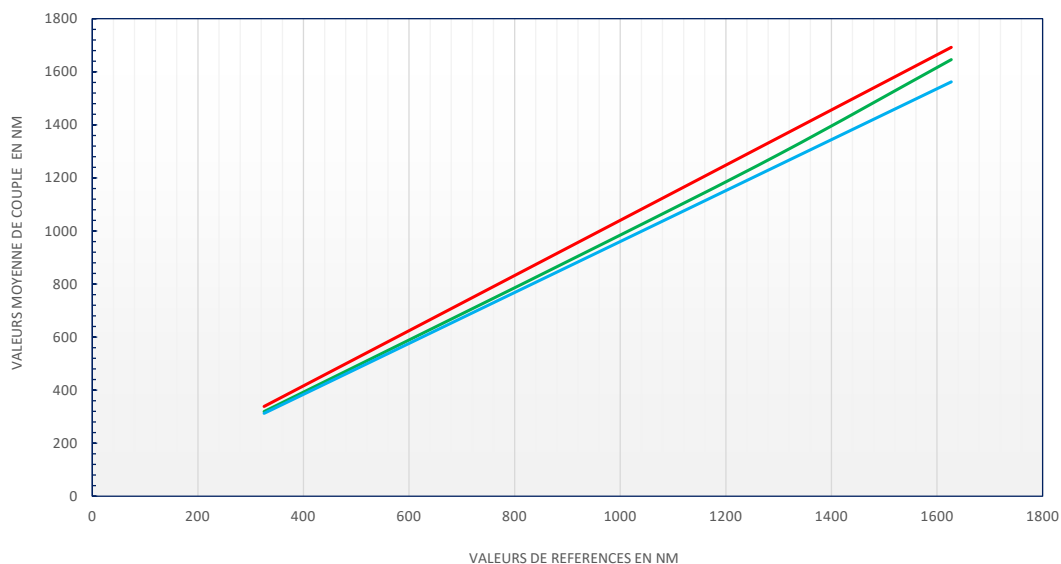
### Expression des moyennes relevées sous forme de courbe

Valeur de référence théoriques	Valeur de référence mesurée	Mini -4%	Maxi +4%	Résultats (en Nm) après Mise en service					Moyenne (en N.m)
20,0%	325,40	325	312	338	324	314	319	322	317	319
40,0%	650,80	651	625	677	641	642	635	637	640	639
60,0%	976,20	976	937	1015	961	960	958	963	961	961
80,0%	1301,60	1302	1250	1354	1287	1291	1292	1288	1291	1290
100,0%	1627,00	1627	1562	1692	1650	1643	1641	1646	1649	1646
